Rozszerzenie komputera ADAX o zewnętrzną kartę graficzną w przypadku Windows 8

Opis problemu: Po dołożeniu zewnętrznej karty graficznej do komputera ADAX z preinstalowanym Windows 8 nie wyświetlany jest obraz (czarny ekran podczas uruchamiania). Spowodowane jest to niekompatybilnością Biosu karty graficznej ze standardem UEFI.

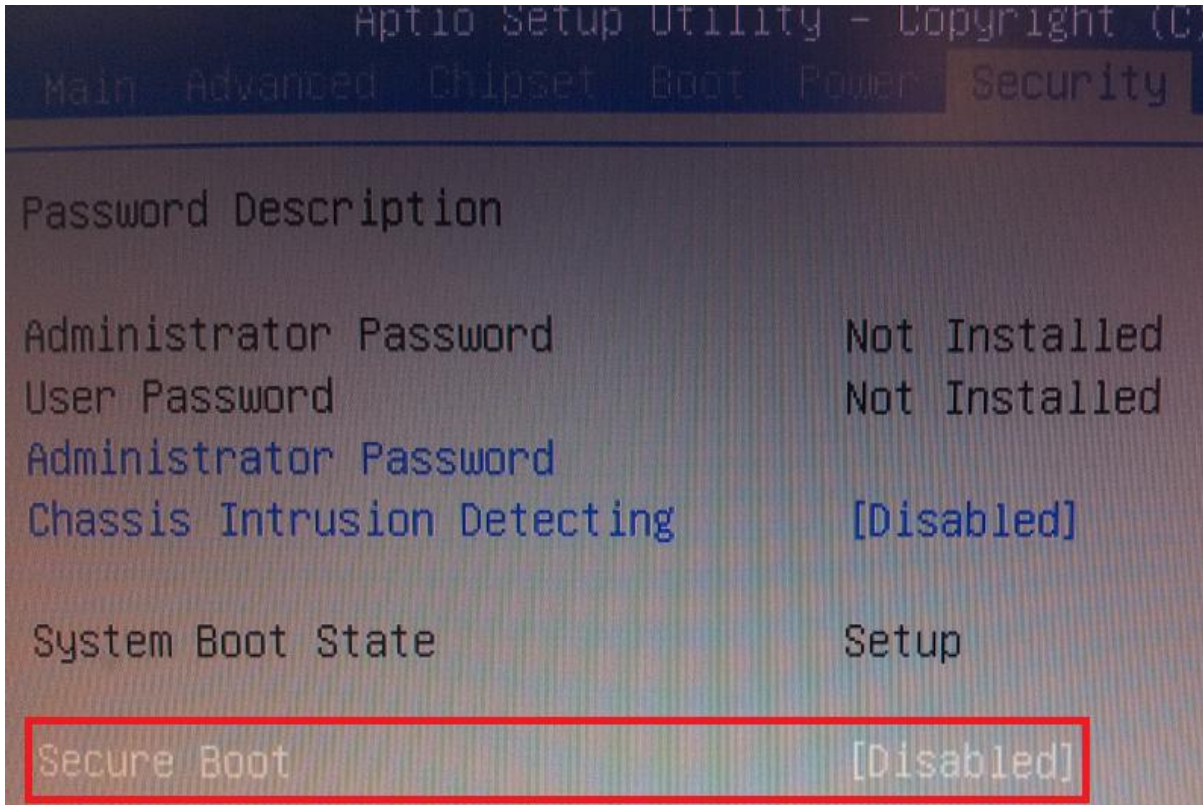
1. Należy wejść do BIOS, poprzez wciśnięcie klawisza [DEL] podczas startu komputera.
2. W sekcji **Security** należy wyłączyć **Secure Boot** (ustawić na **Disabled**)

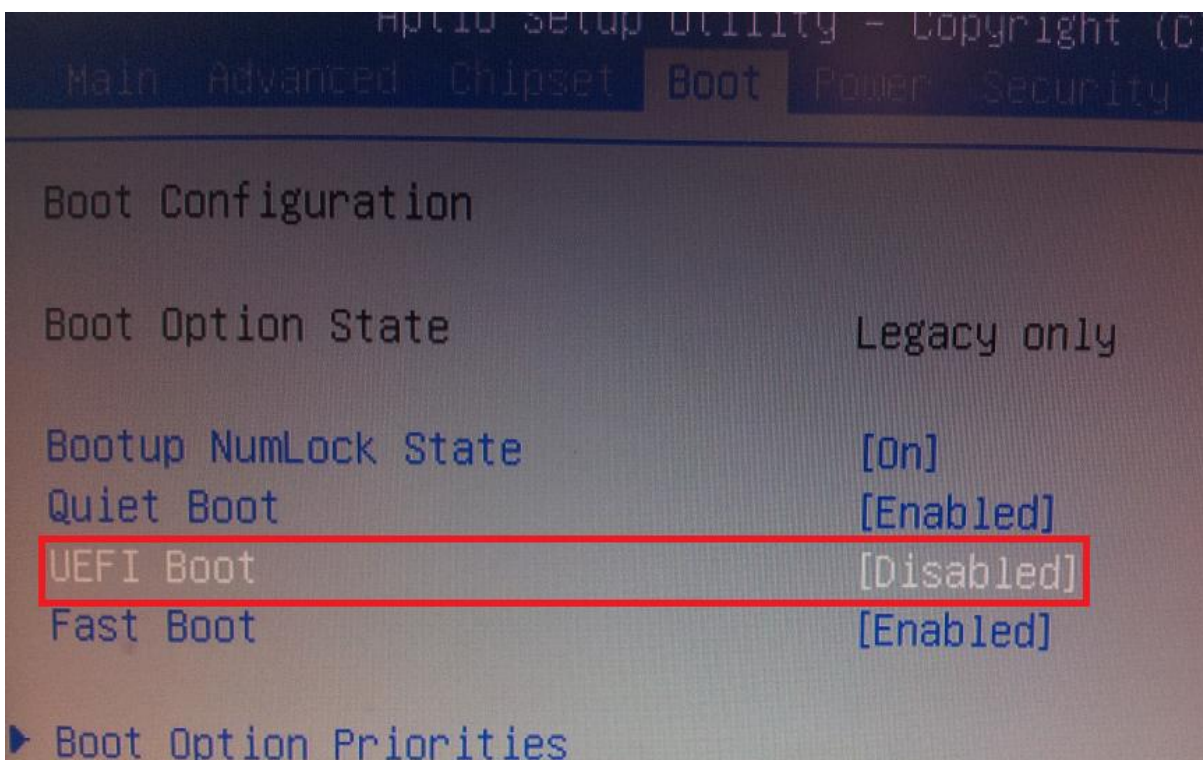
3. Następnie w sekcji **Boot** należy wyłączyć **UEFI boot** (ustawić na **Disabled**)

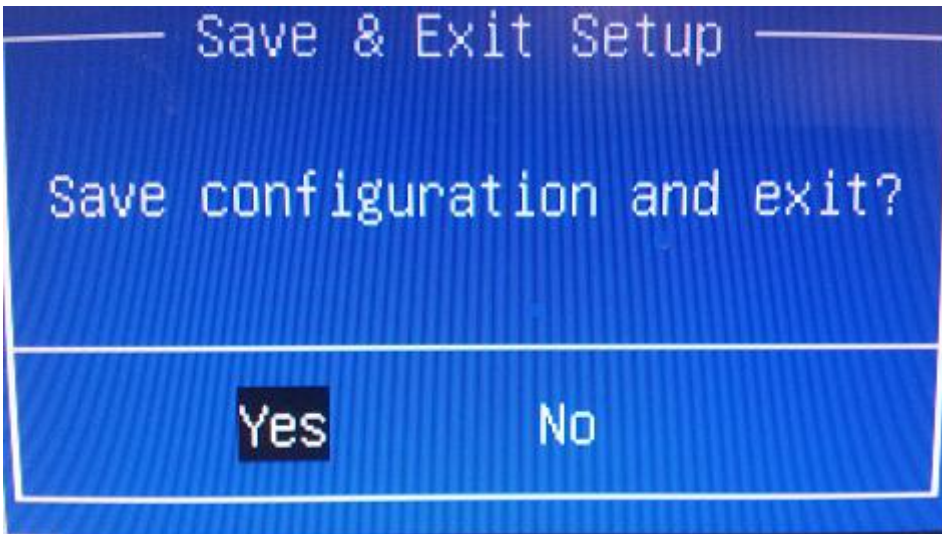
4. Zapisujemy ustawienia wciskając klawisz F10 i potwierdzając klawiszem ENTER
